## Test af asbestscanner på tag-, facade- og eternitplader

**DMR har testet en asbestscanner på diverse byggematerialer, der kan indeholde asbest. Målet er at afklare om feltudstyret kan effektivisere arbejds gange og forbedre arbejdsmiljøet.**

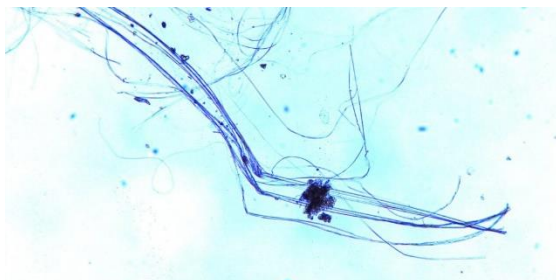
Asbestfiber set i mikroskop

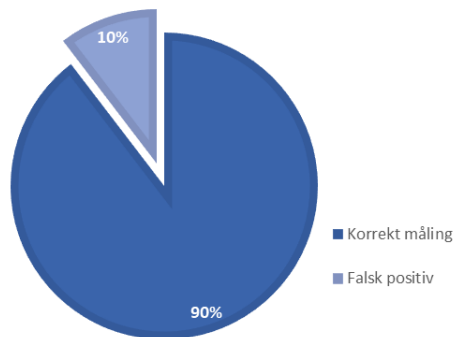
Figur 1

På ikke malede tagplader er træfsikkerheden med asbestscanneren høj (90 %). Der er ved to scanninger påvist et falsk negativt resultat, men ingen falsk negative (figur 1).

### OVERENSSTEMMELSE MELLEM RESULTATER FRA LAB OG ASBESTSCANNER

Test på tag facade- og eternitplader er foretaget på materialernes overside, underside og brudflade, hvilket betyder, at der er foretaget 1-4 scanninger pr. materialeprøve.

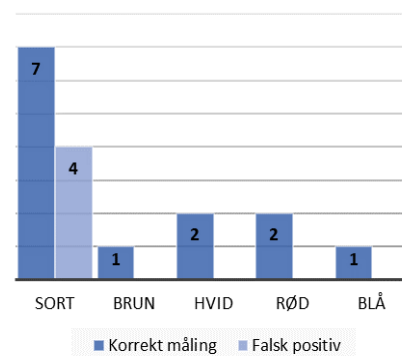
Figur 3

Asbestscanneren har udfordringer med at detektere asbest på malede materialer, og særlig sort maling, se figur 3. Der er derimod ikke registreret samme udfordringer med at detektere asbest i malede tag-, facade- og eternitplader i farven brun, hvid, rød eller blå.

### MALINGENS FARVE

Scanneren har vist enkelte tilfælde af falske positive resultater (2%) på ikke malede tagplader og op til 60% falsk positive på sortmalede tagplader.
